# La Misión de Calamajué: su historia, arqueología y entornos

*Antonio Porcayo Michelini  
Centro INAH Baja California*

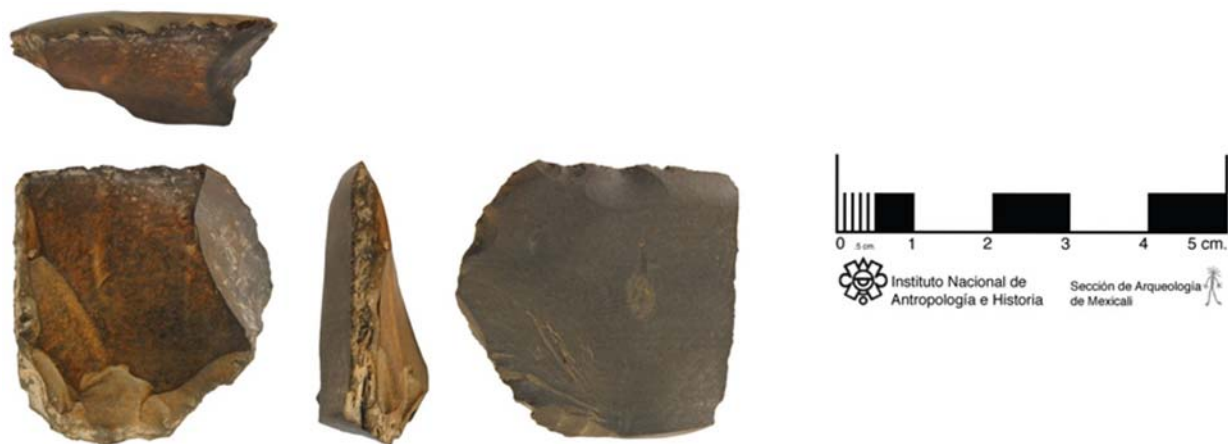
Figura 15. Pedernal de arcabuz encontrado en el Arroyo Las Arrastras en el año 2010 (foto: Isidro Madueño).

La única evidencia del paso de ellos o de los franciscanos encontrada, es un pedazo de pedernal que sirvió para algún arcabuz o pistola de chispa de los soldados que acompañaban a los misioneros (Figura 15). Este se encontró camino a la Misión de Santa María de los Ángeles al este del Arroyo de las Arrastras en el año de 2010, inmediato al entonces camino de terracería, lo que confirmaría lo escrito por Harry Crosby en el sentido de que esa terracería se sobrepuso, en buena parte, al camino misional entre Calamajué y Santa María de los Ángeles (Crosby 1974:156).
